## Grietas en el concreto debido a contracción plástica.

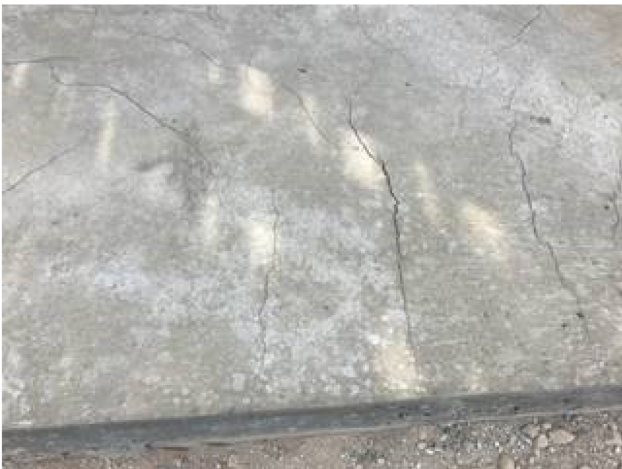
Imagen 1.1 Representación de agrietamiento por contracción plástica.

Las grietas por contracción plástica son causadas por una rápida pérdida de agua de la superficie del concreto antes de que este haya fraguado. La condición crítica existe cuando la tasa o velocidad de evaporación de la humedad superficial excede la tasa en el cual el agua de sangrado que sube puede reemplazarla. Bajo condiciones de secado rápido, esta agua de sangrado puede evaporarse antes de que el concreto se endurezca, causando que la superficie del concreto se seque. El agua que está dentro del concreto es jalada hacia la superficie y se evapora. Cuando esto sucede, el concreto cerca de la superficie se contrae y puede agrietarse.

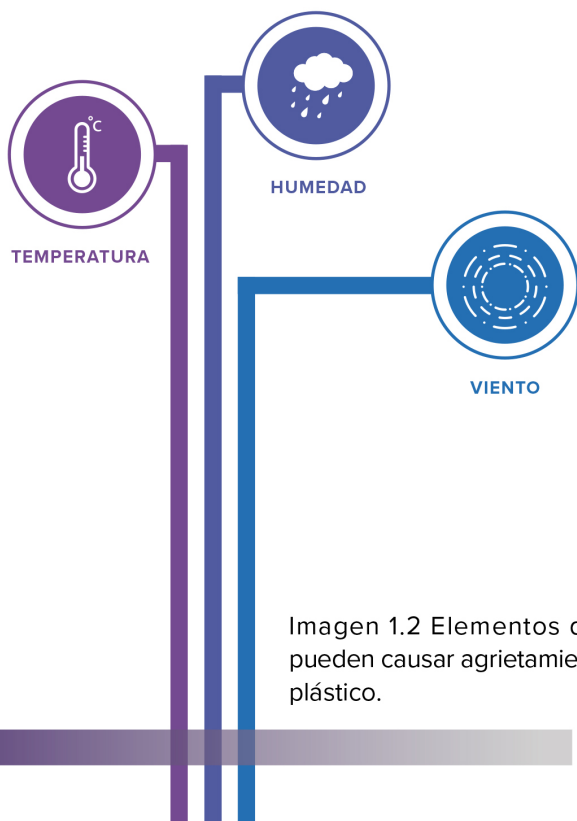
Imagen 1.2 Elementos que pueden causar agrietamiento plástico.

El viento, la temperatura alta y la baja humedad, de manera individual o en combinación, probablemente causarían agrietamiento plástico debido a que promueven la evaporación rápida.

En una publicación del Instituto Americano del Concreto (Colado del concreto en clima cálido ACI 305 se establece que el secado y el agrietamiento ocurrirán probablemente si la evaporación se acerca a un kg de agua de un m<sup>2</sup> en una hora. Inclusive, tasas de evaporación por debajo de esa cantidad no pueden aceptarse como seguras. Las tasas tan bajas de hasta 0.5 kg/m<sup>2</sup>/h requerirán de precauciones especiales. La gráfica de Evaporación del ACI 305 puede usarse para determinar la tasa de evaporación para cualquier combinación de condiciones del sitio. Dicha información puede medirse, ya sea en el sitio, u obtenerse de la Oficina Meteorológica local.
